## *VĒJA ĢENERATORU EKSPERTĪZES*

## *SAULES ĢENERATORU EKSPERTĪZES*

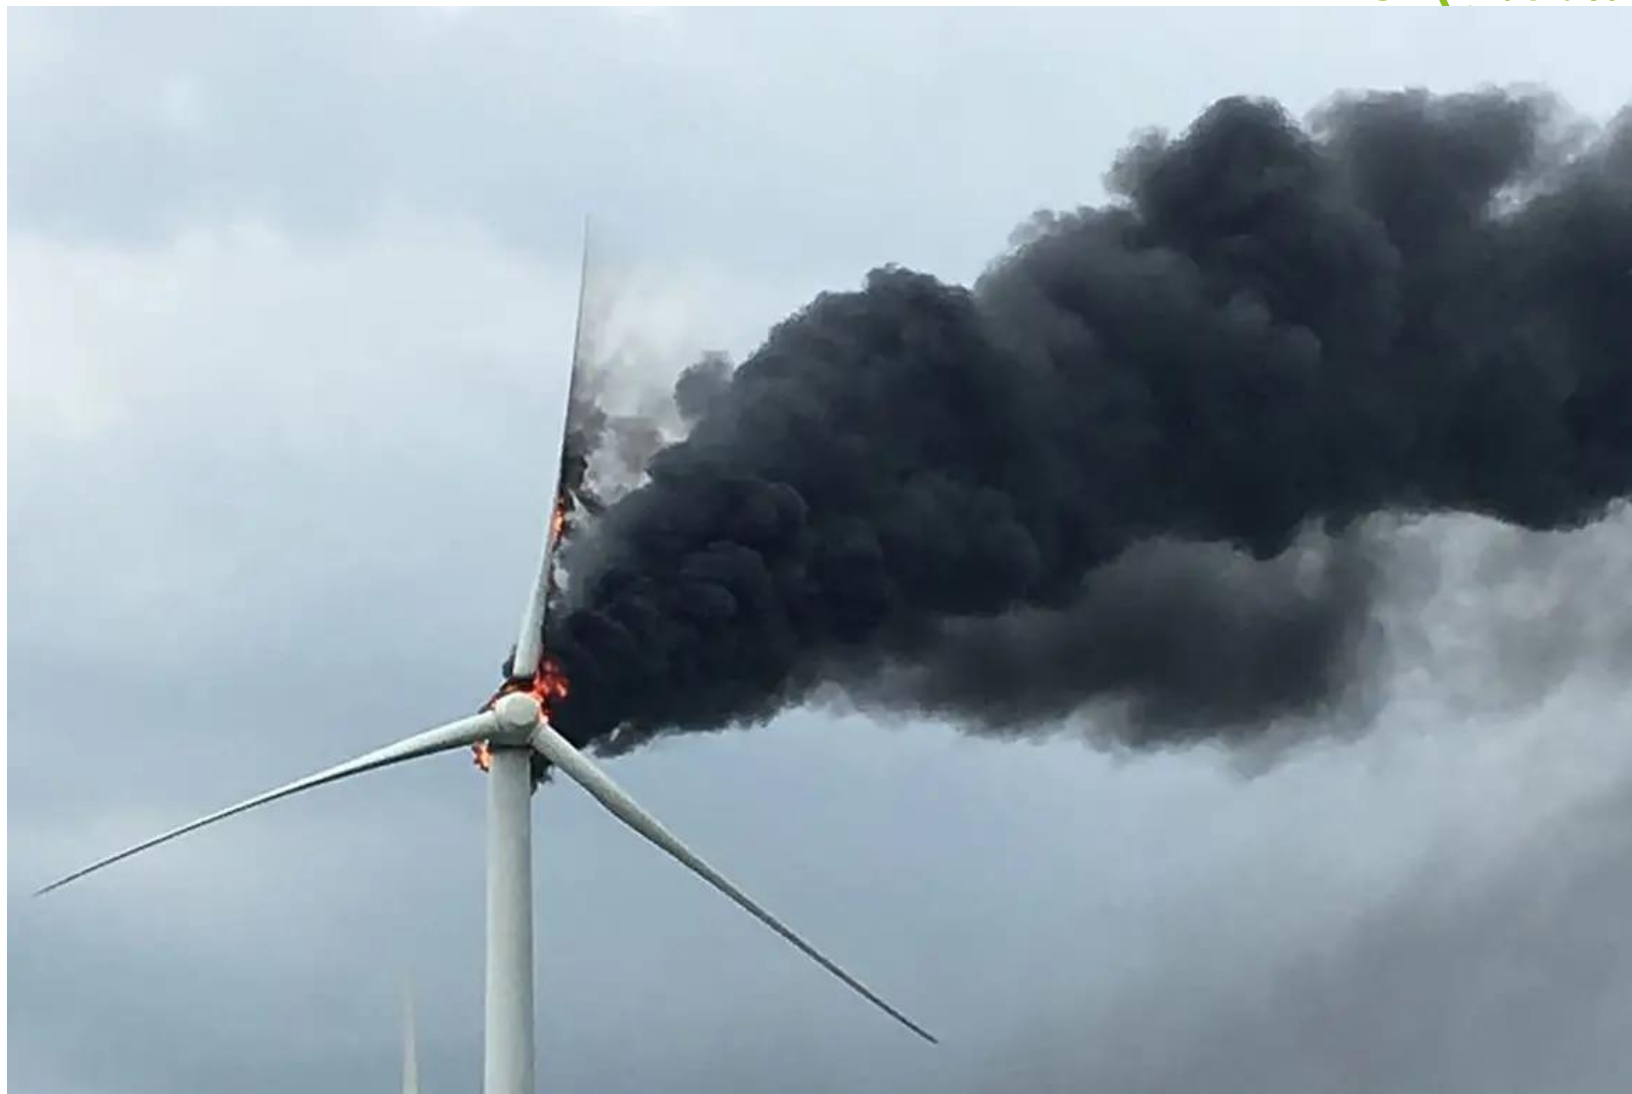
*Bojāts invertors – savienojums  
ar ārējo elektrotīklu.*

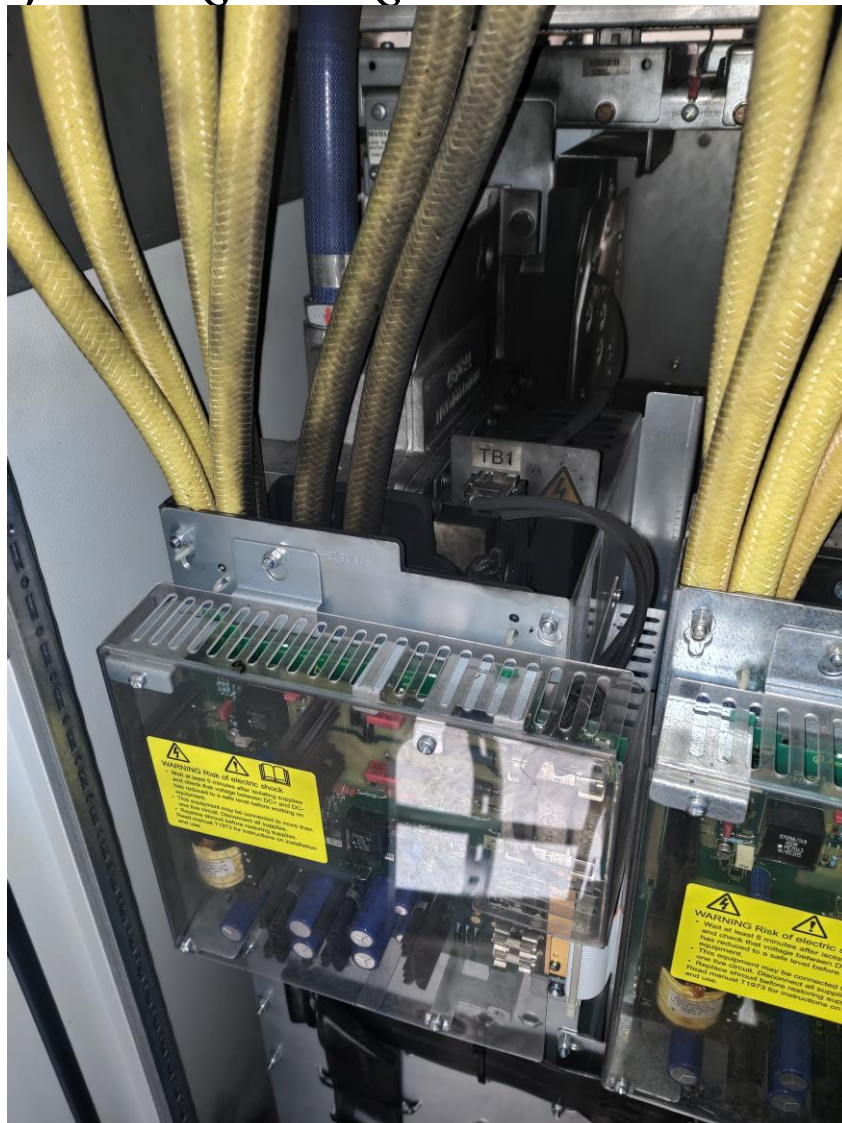
*Apkalpojošā personāla kļūdas.*

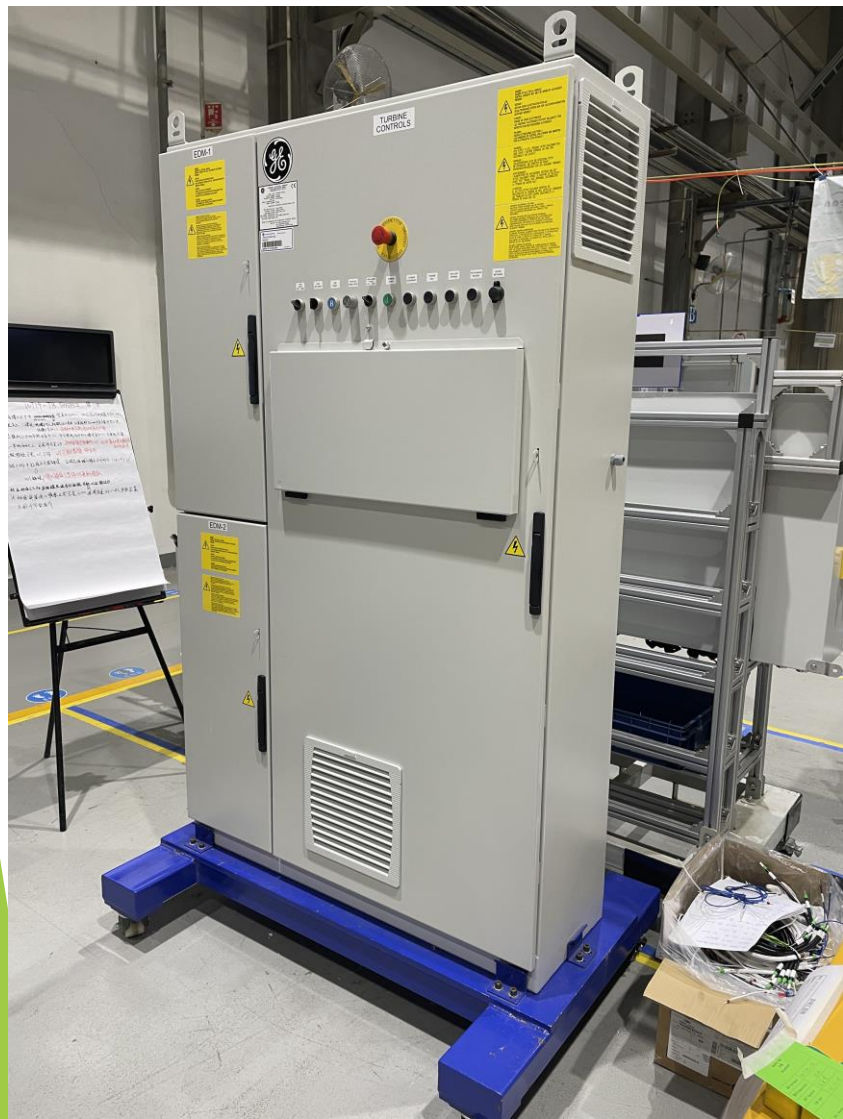
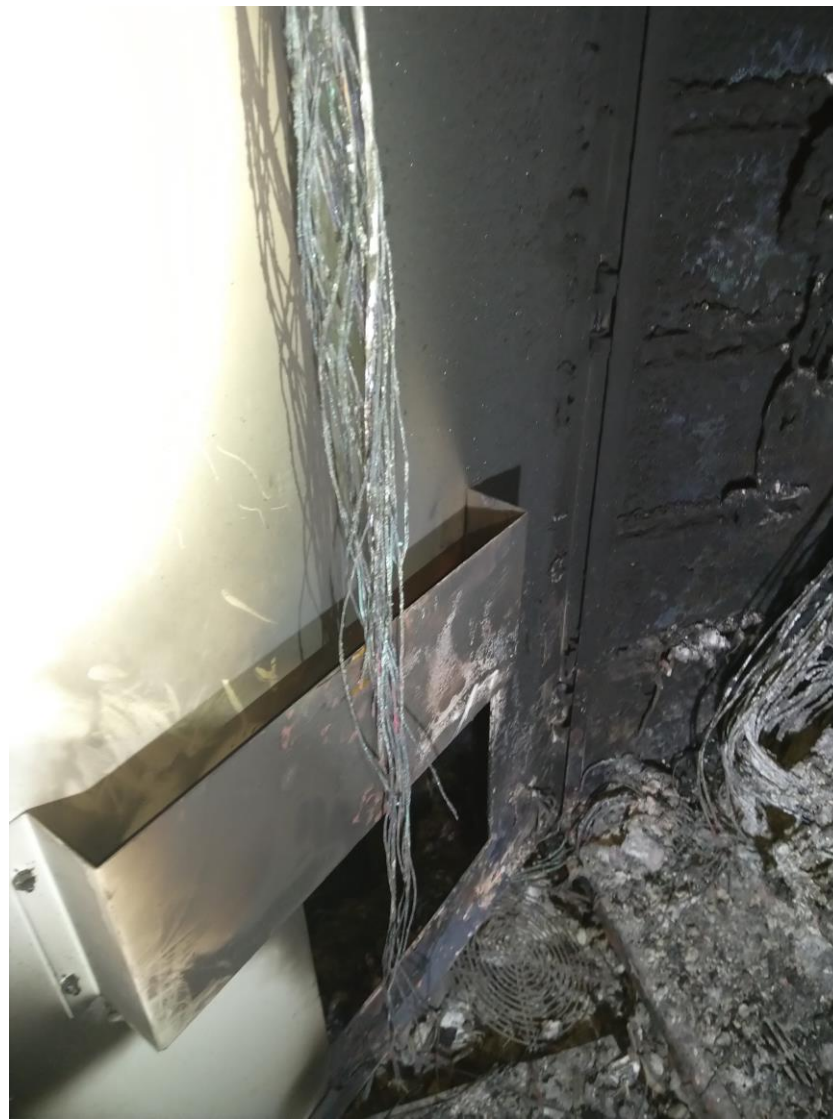
*Apkalpojošā personāla kļūdas.*

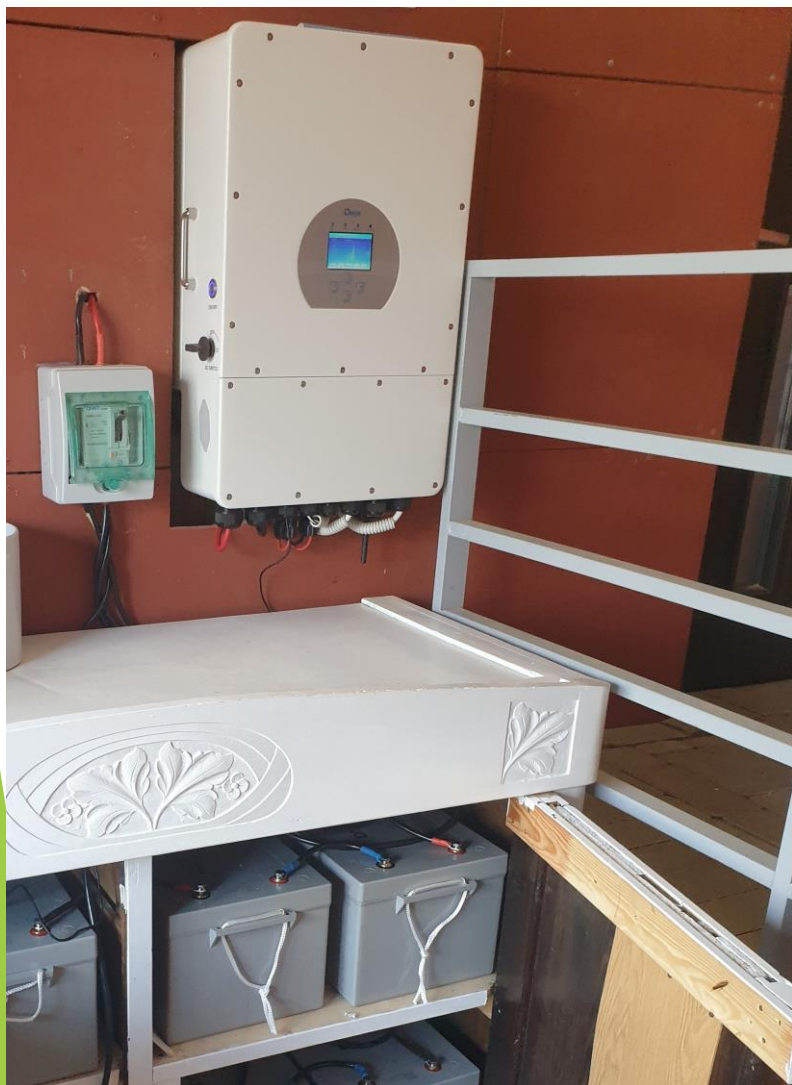
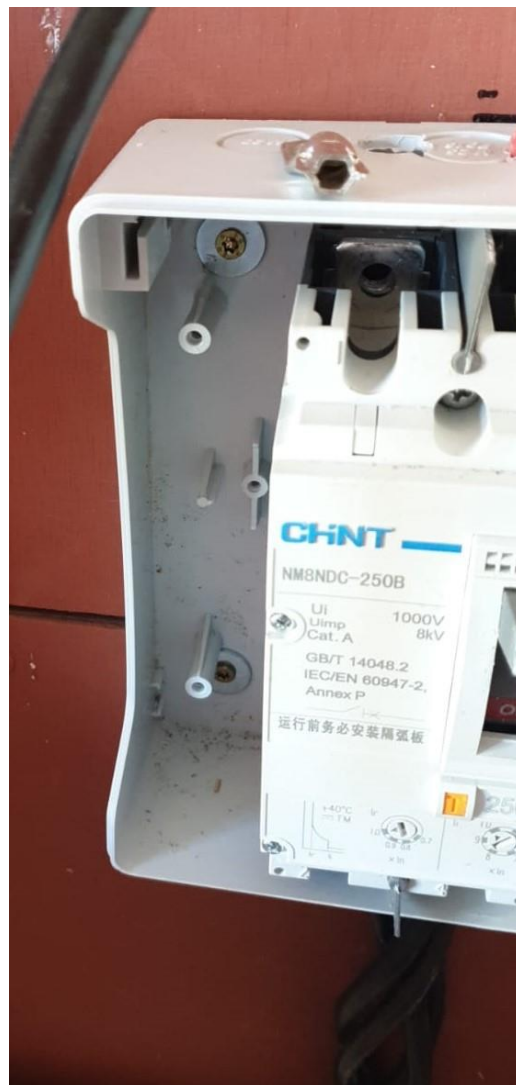
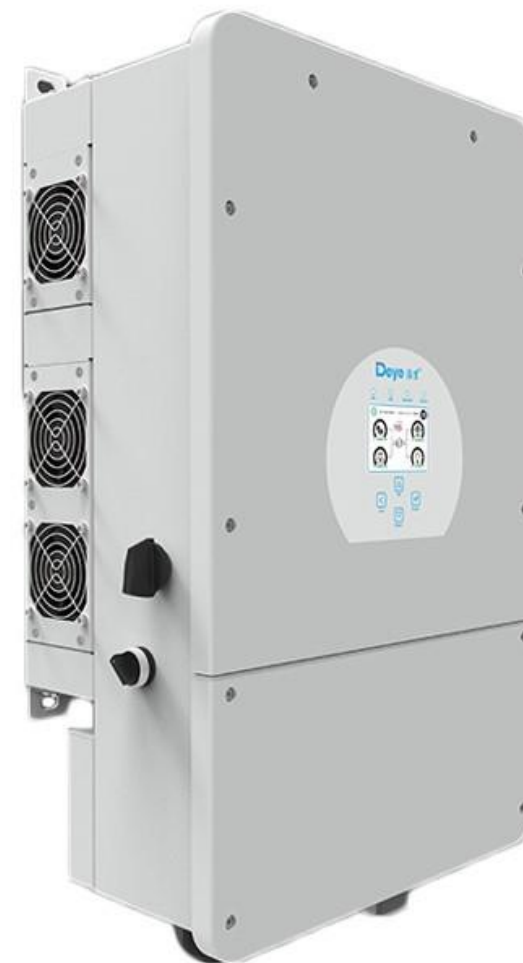
*Savienojošo kabeļu, sadales iekārtu  
un invertoru montāžas kļūdas.*

- a) Ievērot LBN un standartu LĒK 129, EN 61386-1*
- b) Ievērot to, ka Saules paneļu slodze saulainā laikā ir  
maksimāla un tajā pašā laikā Saule silda atklāti  
guldītos kabeļus.*
- c) Ievērot kabeļu pieslēgspaiļu ražotāju uzrādītos  
skrūvju pievilkšanas griezes momentus.*
- d) Ievērot invertoru un sadales iekārtu uzstādīšanas  
temperatūras režīmus.*

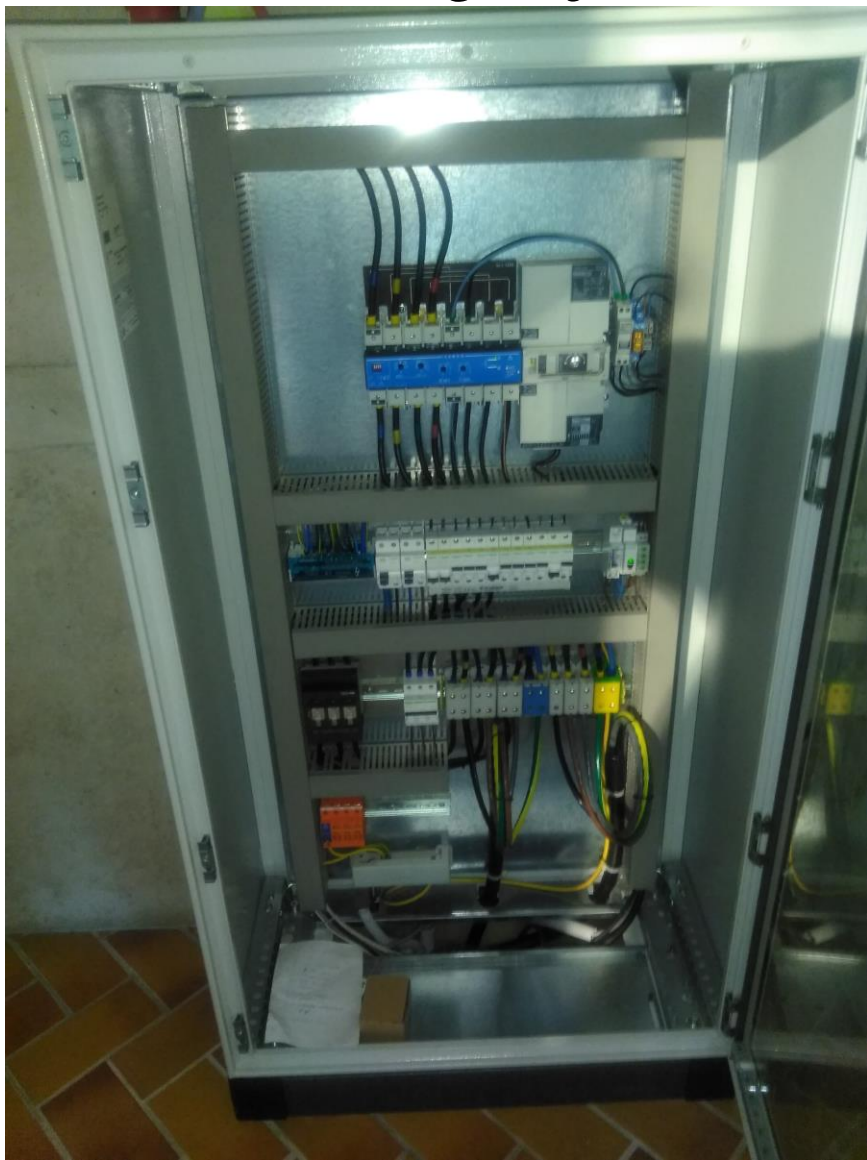
*ARI skapis tīkls – dīzeļgenerators  
uz 4polu pārslēdža ar  
motorpiedziņu bāzes.*

*Dīzeļgeneratorā rūpnīcas  
izgatavotāja pusē nebija pievilkta  
«0» spaile, radās nullvada  
pārrāvums. Slodzes asimetrijas dēļ  
izgāja no ierindas daudzi  
elektronikas vadības bloki.*

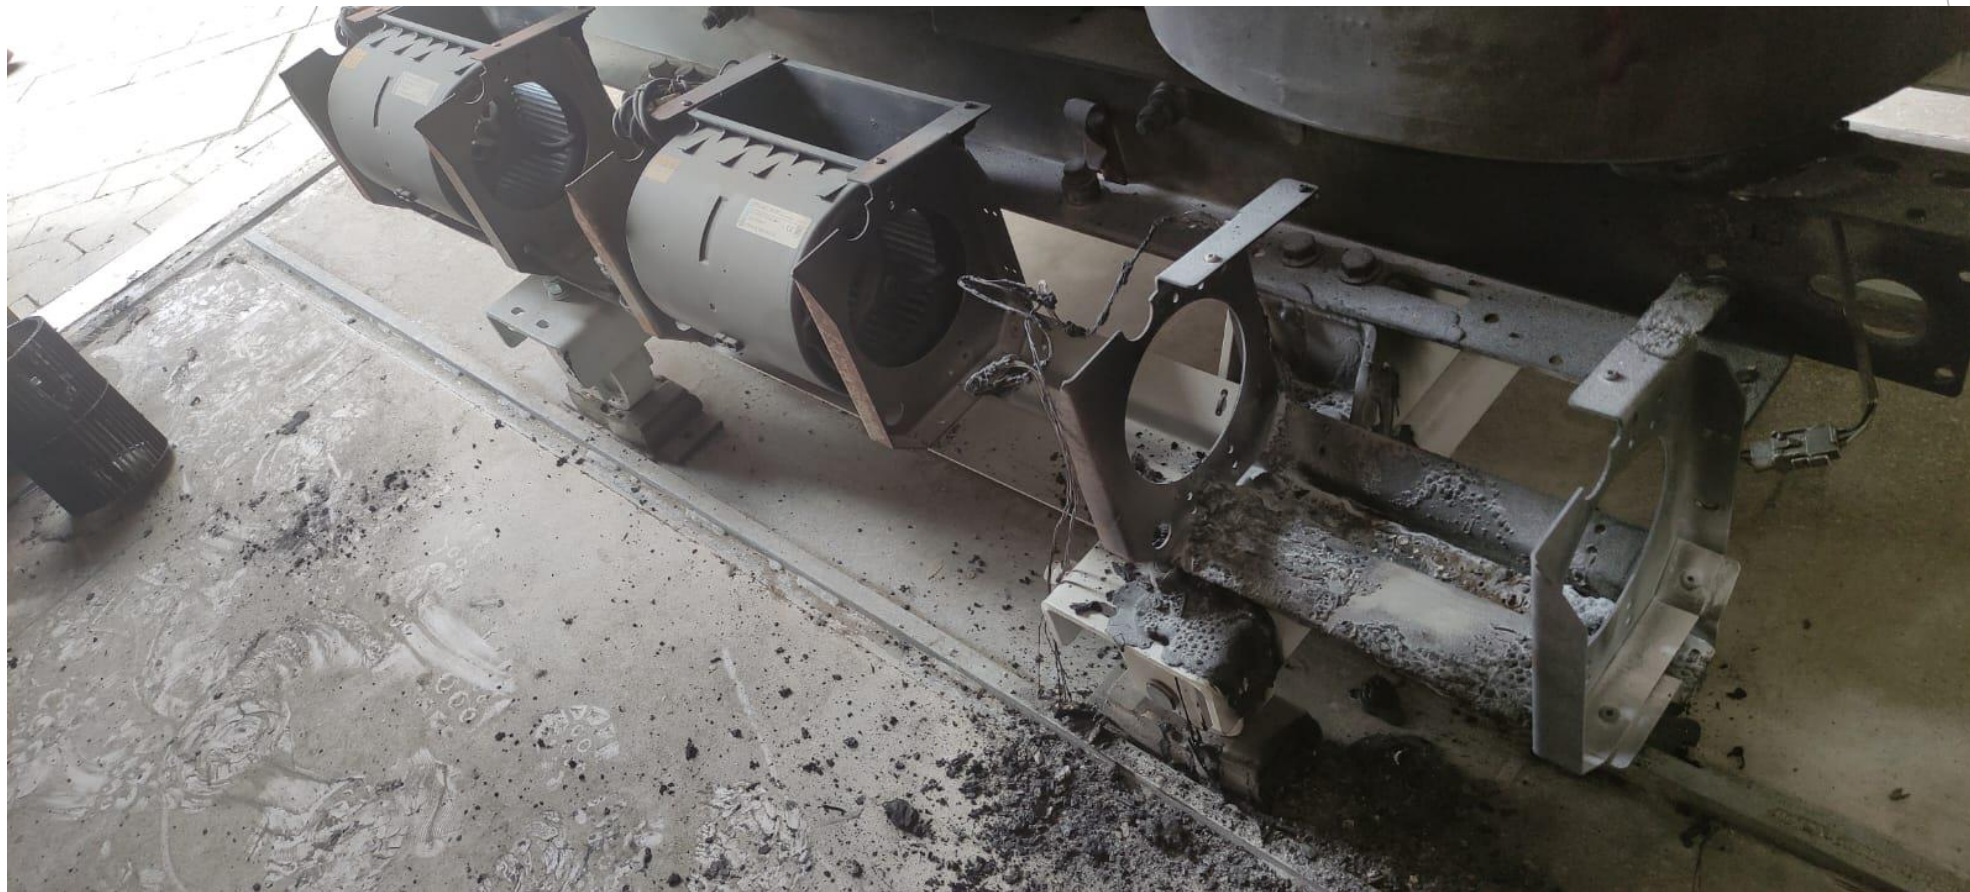
*Sadedzis transformatora 10/0,4kV piespiedu dzesēšanas ventilators.*

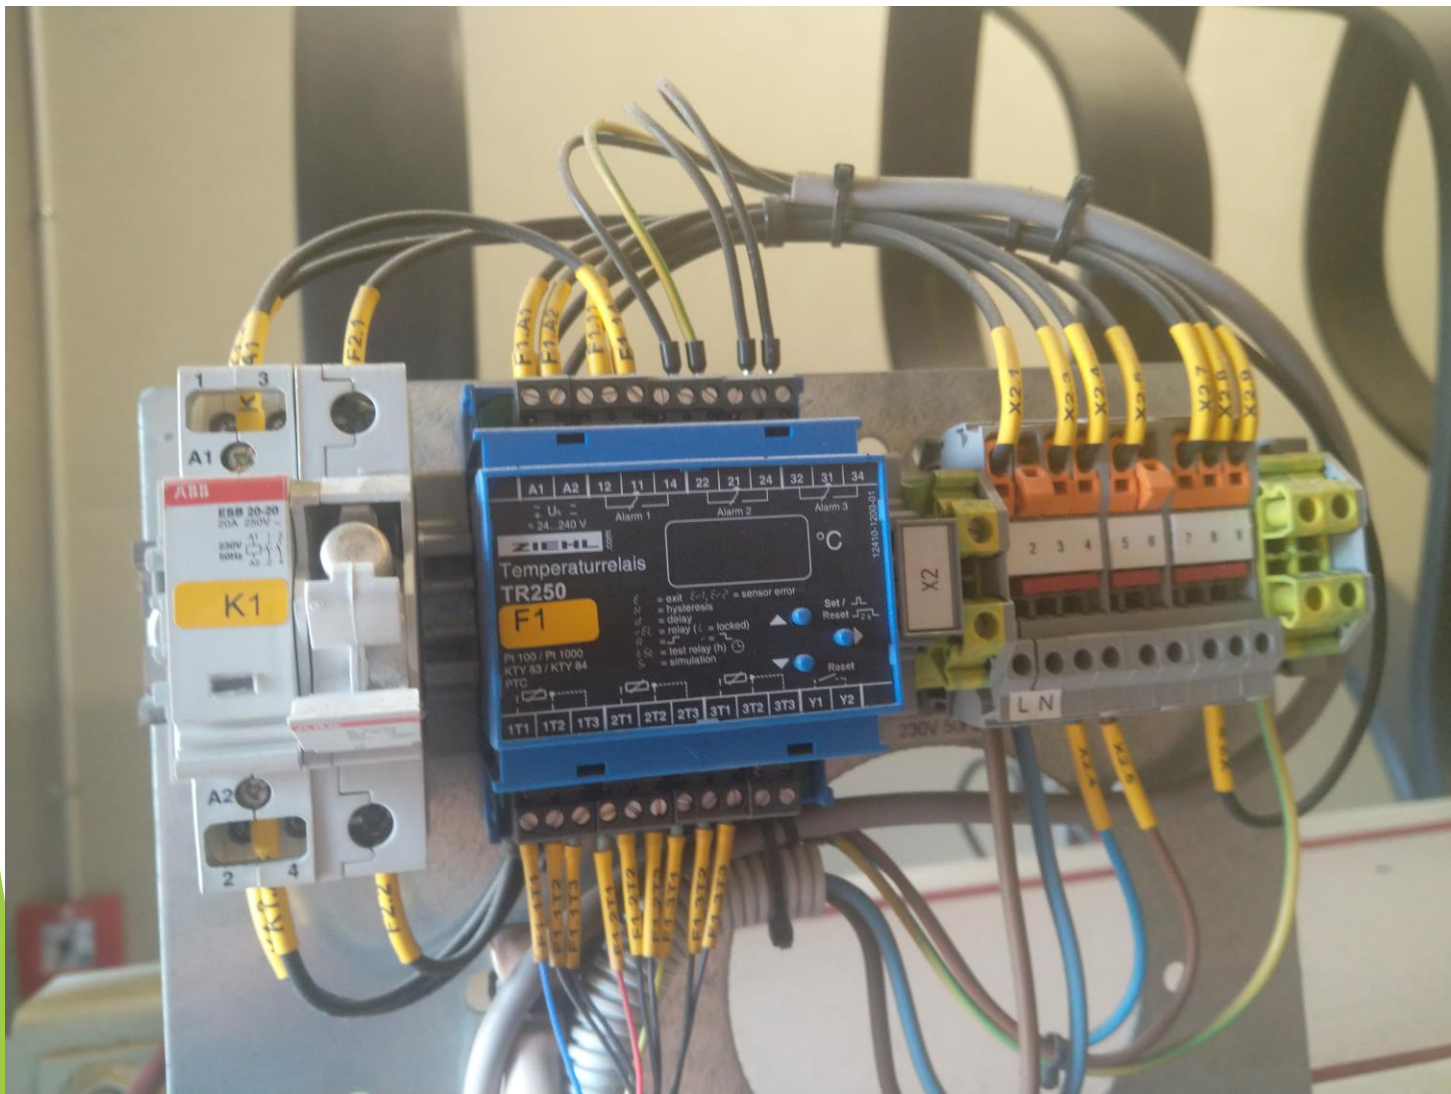
*Transformatora dzesēšanas vadības bloks. Visi seši ventilatori pieslēgti paralēli. Viena ventilatora jauda ir 165W, patērējamā strāva 1,20A. Izpildu dokumentācijā kā līnijas aizsardzības automāts norādīts automātslēdzis 1B10A, reāli izbūvēts drošinātāju atdalītājs ar kūstošo ieliktņi 16A. Šajā gadījumā, kad viens no ventilatoriem ir nobloķējies, tā patērējamā strāva ir apm.  $10 \times$  lielāka par darba strāvu. Kopīgā strāva ķēdē ir aptuveni  $12 + 5 \times 1,20 = 18A$ . Pie šīs strāvas drošinātājs ķēdi pārtrauks pēc samērā ilga laika kas ir pietiekams lai ventilators aizdegtos. Korekti būtu lietot 1D10 tipa automātu. Aizdegšanās notika vēlā vakara stundā kad slodze uz transformatora bija tuva pašpatēriņam un tā dzesēšana nebija nepieciešama. Visticamāk, ka bija sametinājušies kontaktora K1 kontakti (tas paredzēts maksimālai jaudai 1,3 kW AC3 režīmā).*
